## Stratumsedijk 2

waardering d.d. 2-4-2019

Adres: Stratumsedijk 2

Typering: herenhuis met accountantskantoor

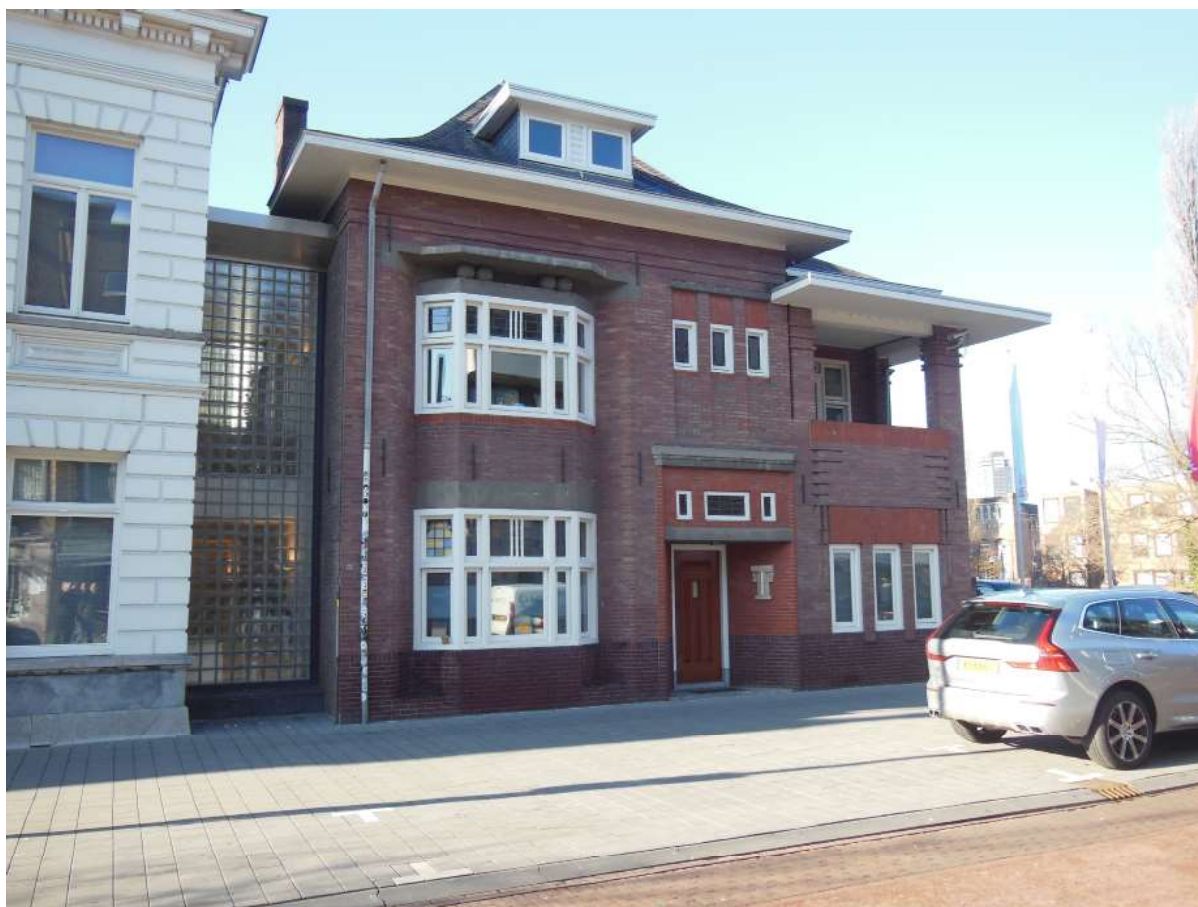
Tweelaags herenhuis onder samengesteld schilddak, opgebouwd in schoon metselwerk met in de basis bronskleurige tot rode bakstenen, verder orangerode sierstenen, donkerrode bakstenen (trasraam) en bronskleurige bakstenen (linkerzijgevel) in een halfsteens verband met knipvoegen.

De voorgevel van de villa kan in drie traveeën verdeeld worden: een hoge linkertravee met erker, als onderdeel van een lijstgevel, een hoge middentravee, als onderdeel van een lijstgevel en een lagere rechtertravee met loggia onder platdak. Uiterst links loopt een deels zinken, deels kunststof regenpijp langs de gevel naar beneden.

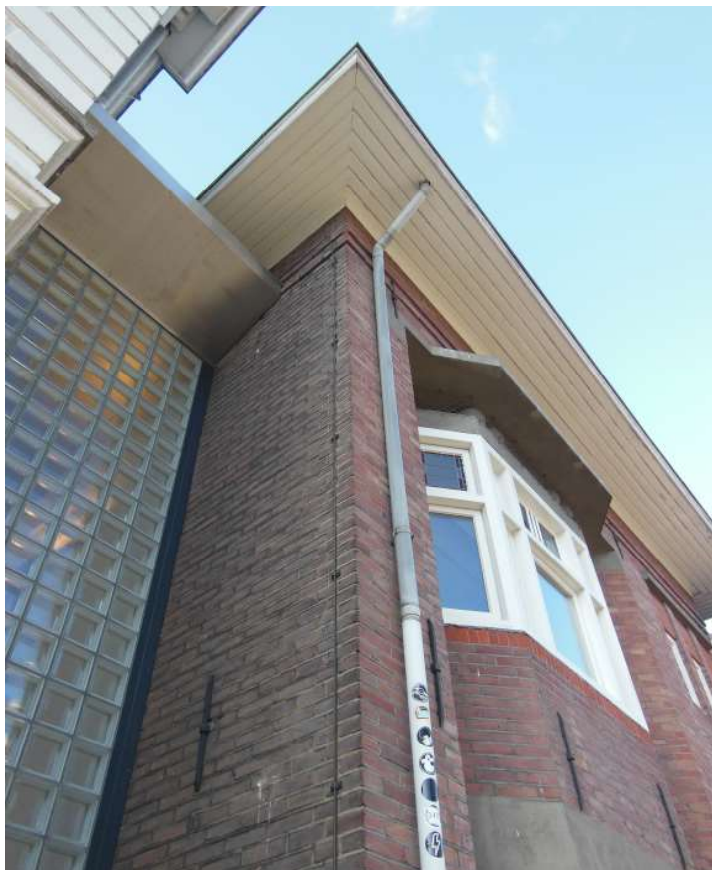
Centraal in de linkertravee van de voorgevel is een verdiepte, trapeziumvormige staande erker gebouwd. De vensteronderdelen van de erker op de begane grond zijn opgebouwd uit een trapeziumvormig houten frame met onder- en bovenramen.

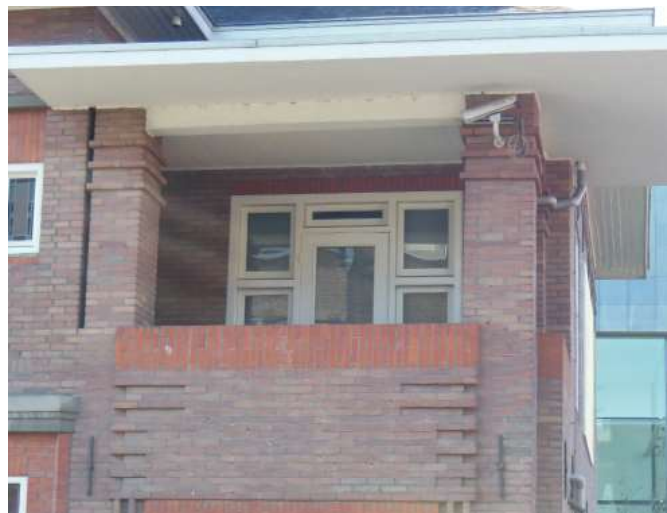
Op de verdieping ligt de gevel terug ten behoeve van een inpandige loggia. De gevel aan de voorzijde hiervan wordt gevormd door twee rechthoekige bakstenen kolommen. Beide kolommen zijn aan de bovenzijde voorzien van drie uitstekende baksteenlagen, die rondom de kolom aangebracht zijn. De linkerkolom staat overigens vrij van het geveldeel links daarvan. De rechterkolom lijkt visueel tot het straatniveau door te lopen.

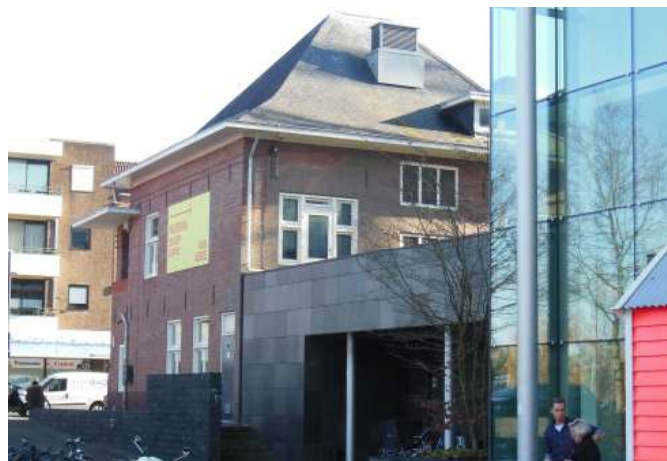
Links in de gevel een houten kozijnwerk, dat gelijk is aan dat in de loggia aan de voorzijde van het pand. Boven het kozijnwerk een anderhalfsteense rollaag. Ter hoogte van de balklaag tussen de verdieping en de zolder zijn drie staafankers zichtbaar.

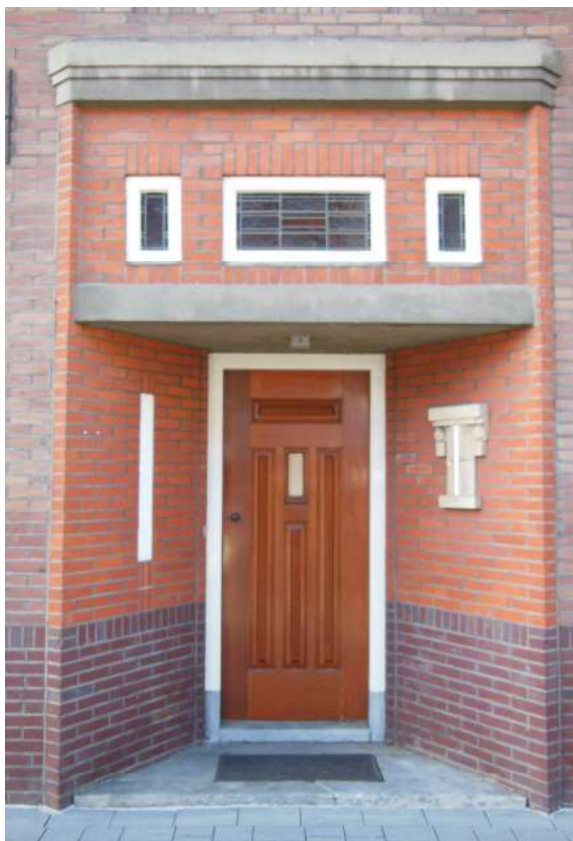
Links: centraal in deze achterwand staat de voordeur van de villa en links en rechts daarvan is een zeer smalle rechte, verticale strook metselwerk ter breedte van een klezoor aangebracht. De halfsteense rollaag die het trasraam aftopt, is aan de randen, links en rechts, voorzien van twee op elkaar geplaatste baksteenkoppen. Deze delen van de portiekwangen steken overigens overhoeks iets uit ten opzichte van de rooilijn van de voorgevel.

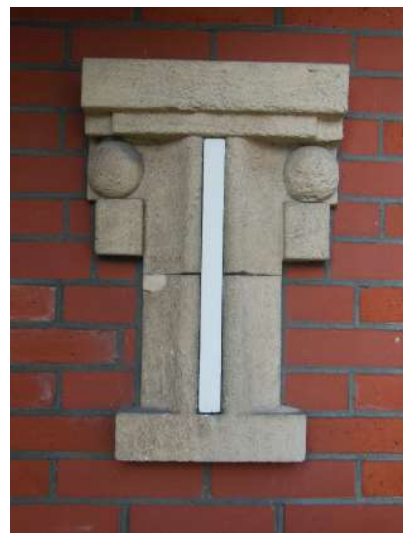
Rechts: rondom de brievenleuf is een betonnen sieromlijsting aangebracht van diverse geometrische vormen, waaronder twee halfronde bolvormen.
